K 3484-99

Dokumentation av olycka

Komplettering till Undersökningsprotokoll.
Dokumentation av elolycka.

Över syn på platsen för arbetsolyckan i ett ställverk på Saab 99-0128

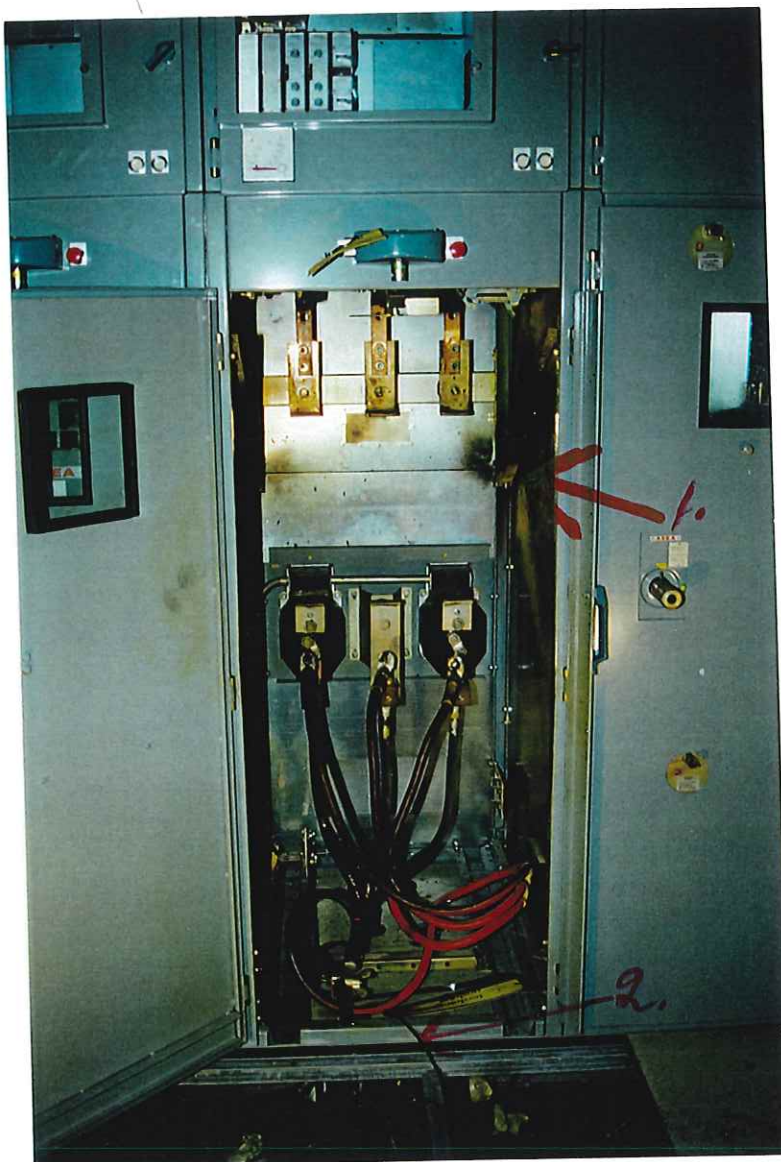
På väggarna i facket finns kraftig sotbeläggning. På golvet i rummet och under de borttagna golvskevorna framför facket finns delar av en spänningsprovare. Se foto nedan.

Fotot visar det fack där arbetet och olyckan skedde. De tre övre hornen är spänningsförande med 10 000 volt. Pil 1 visar skenan på höger sida där plexiglasskivan skulle varit insatt. En liknande skena finns på vänster sida. Pil 2 visar kabeldelen av spänningsprova-ren. På sidorna i facket syns också sotbeläggning från ljusbågen.

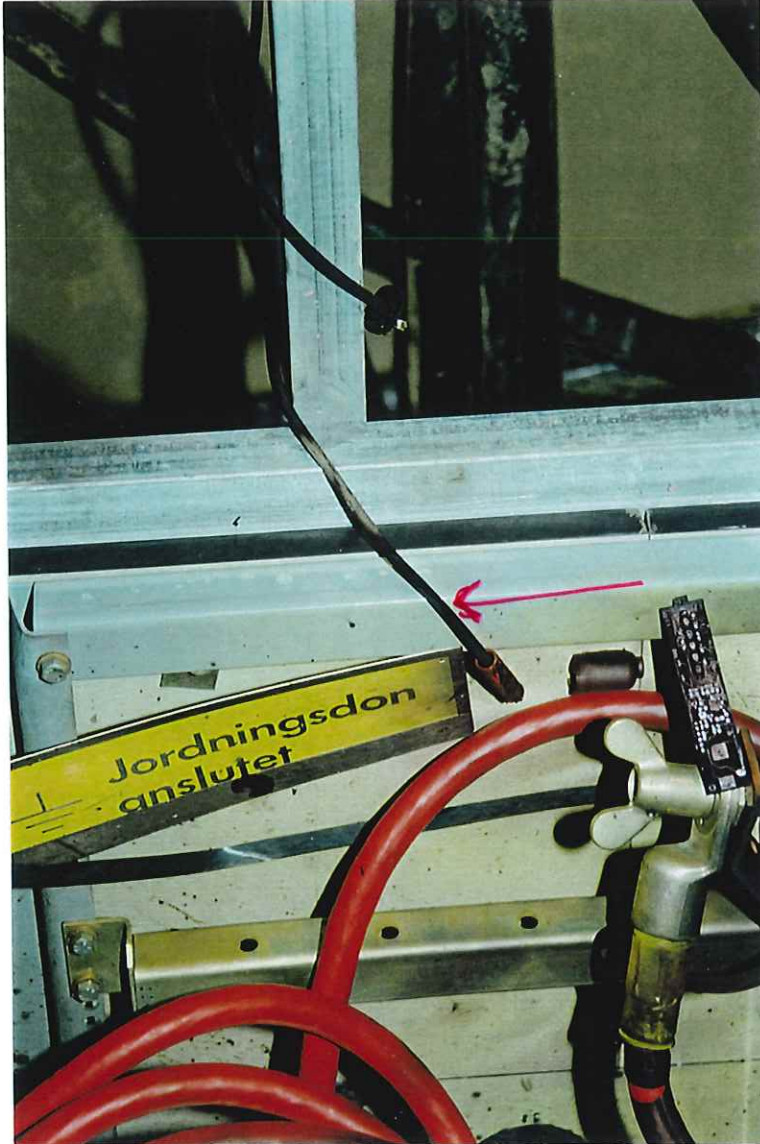
Fotot visar att jordningsdon är anslutet. Pilen visar kabeln samt rester av spänningsprovaren.

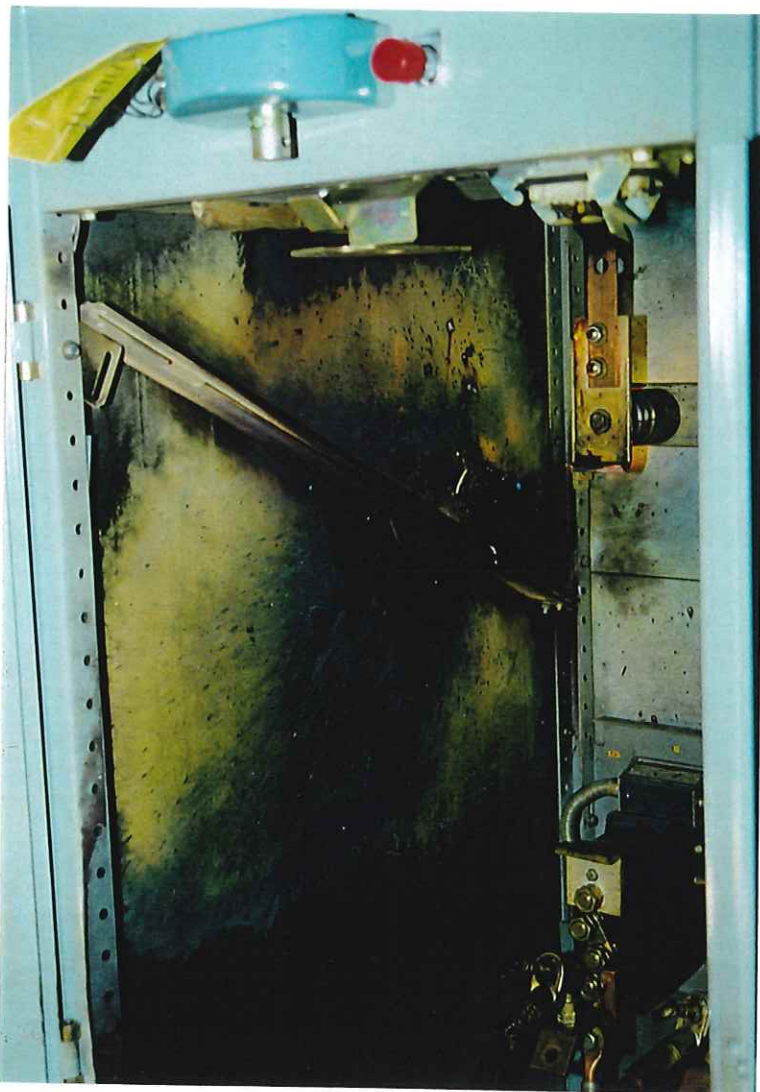
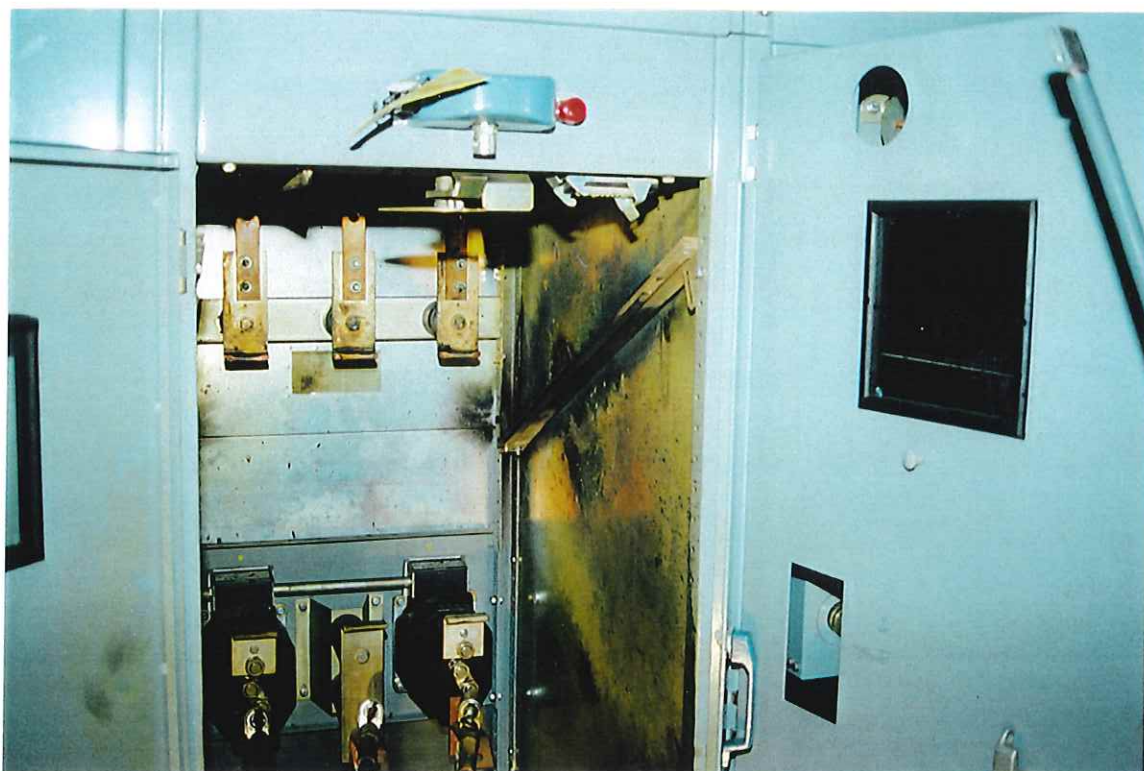
De båda foton här visar sotbeläggning samt ske-norna för plexiglasskivan på vänster och höger sida i facket. Här syns också den kraftiga sotbeläggningen efter ljusbågen.

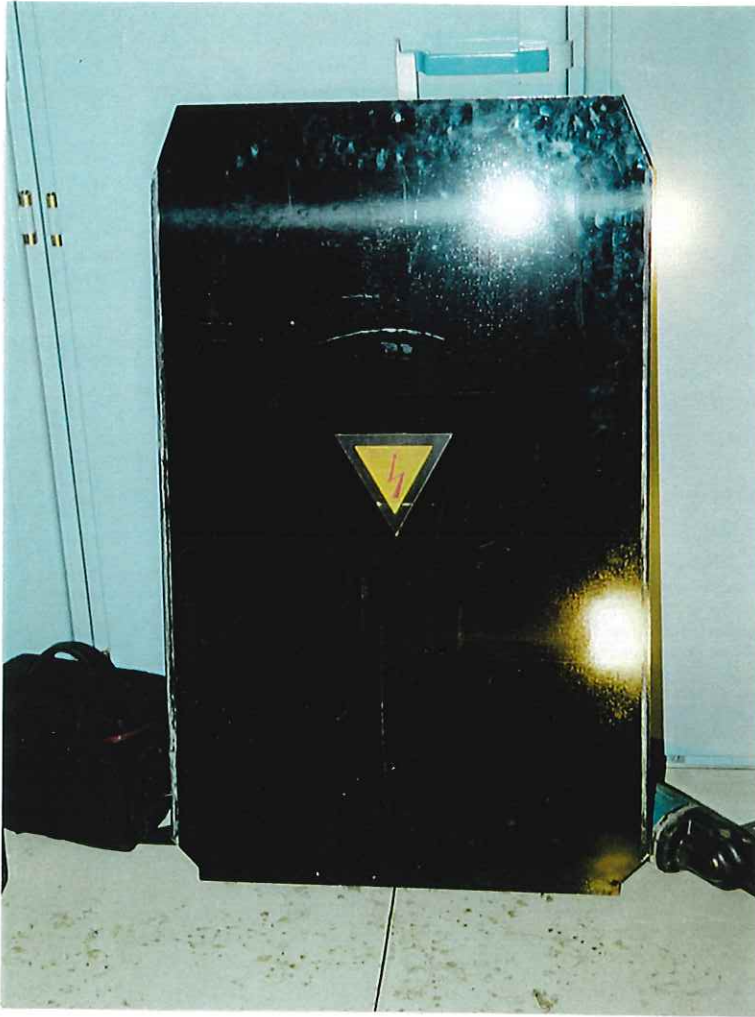
<p>Han uppger att han inte sett att den bakelitskiva, som finns på platsen och som ska används, har använts inne i "facket".</p> <p>Ingen av de två hade några speciella skyddskläder på sig, utan endast de kläder som elektriker brukar ha.</p>

Fotot visar den skiva som skulle varit insatt i skenorna i facket. Skivan står vid undersökningstillfället i ett angränsande rum.

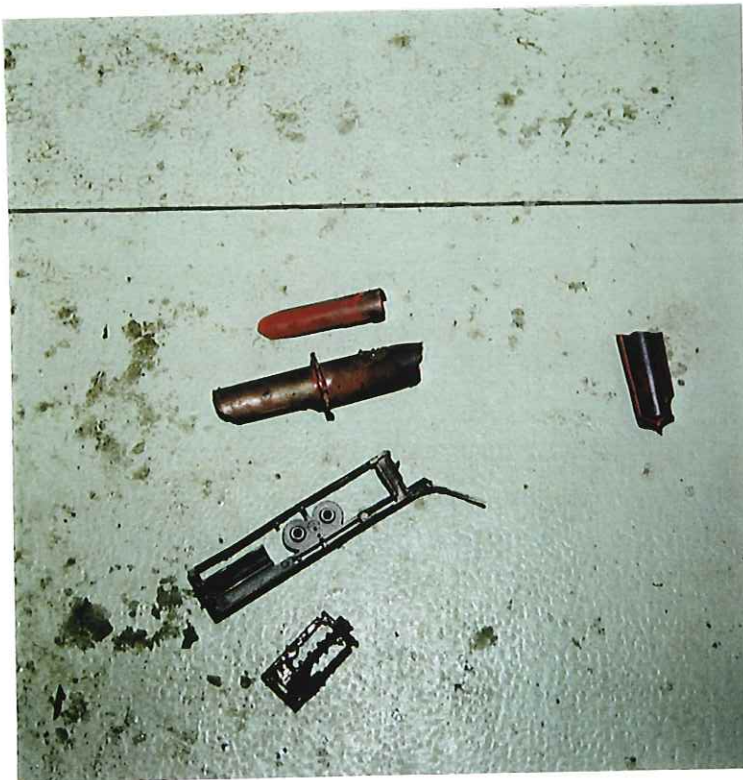
Fotot visar hopplockade delar från spänningsprovaren.

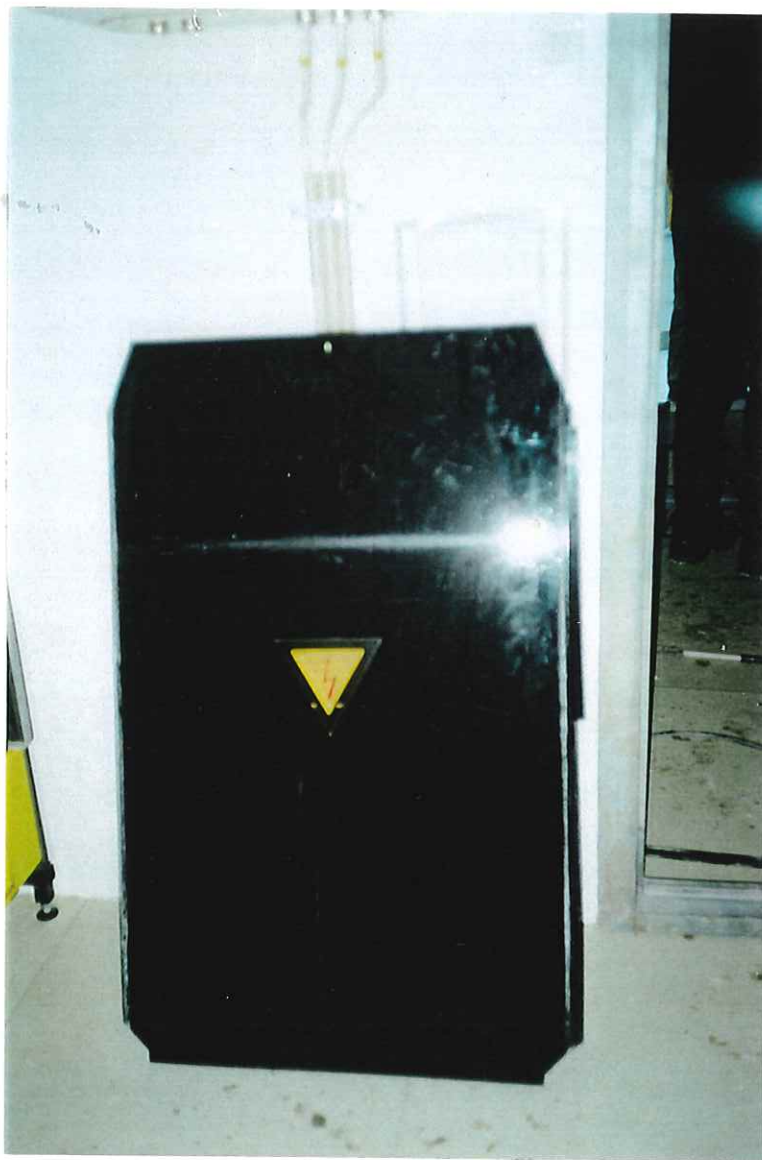
Fotot visar plexiglasskivan där den stod i första rummet när undersökningen påbörjades. Detta är samma skiva som finns på fotot på sidan 5 i huvudprotokollet.

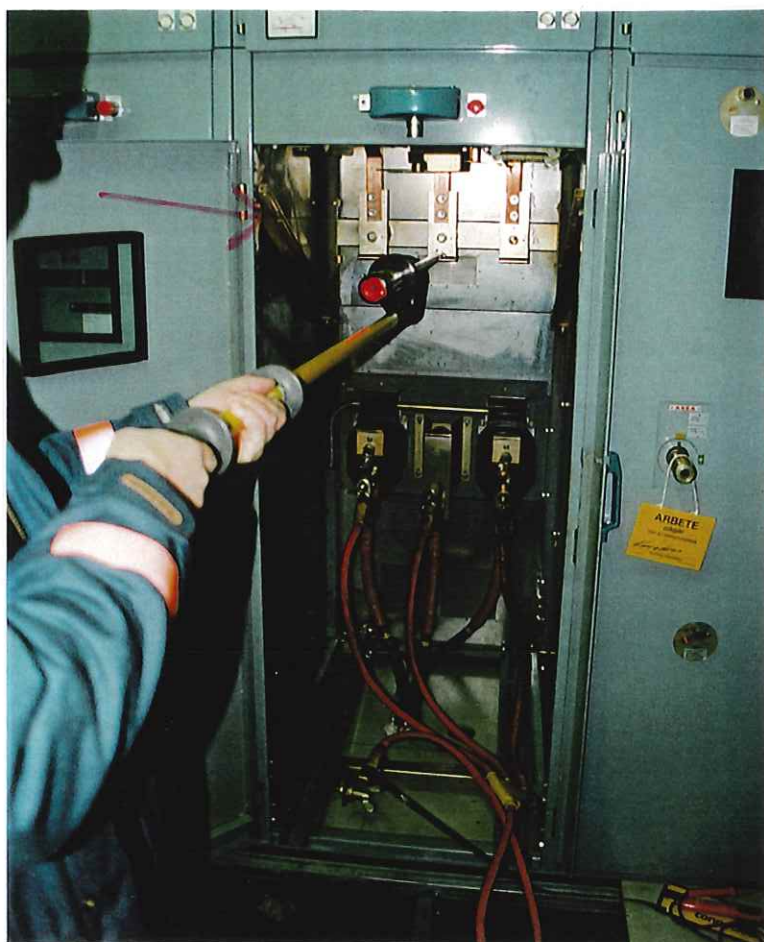
Foto 3 visar hur det går till att kontrollera spänningen. Här används rätt spänningsprovare som klarar 10 000 v. Pil visar en av skenorna där plexiglasskivan skall sitta.

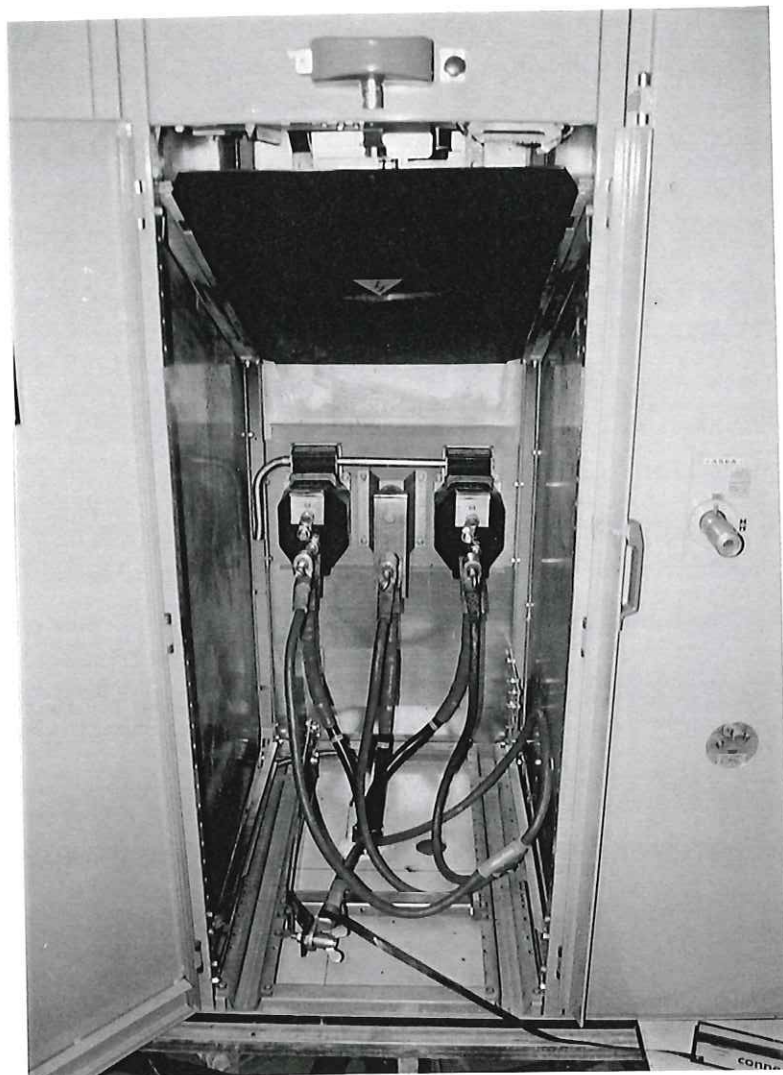
Foto 4 visar facket när detta är iordningställt för arbete. Här är plexiglasskivan på plats som det skall se ut när arbete pågår i facket. Till de nedre hornen är jordningsdon anslutet.

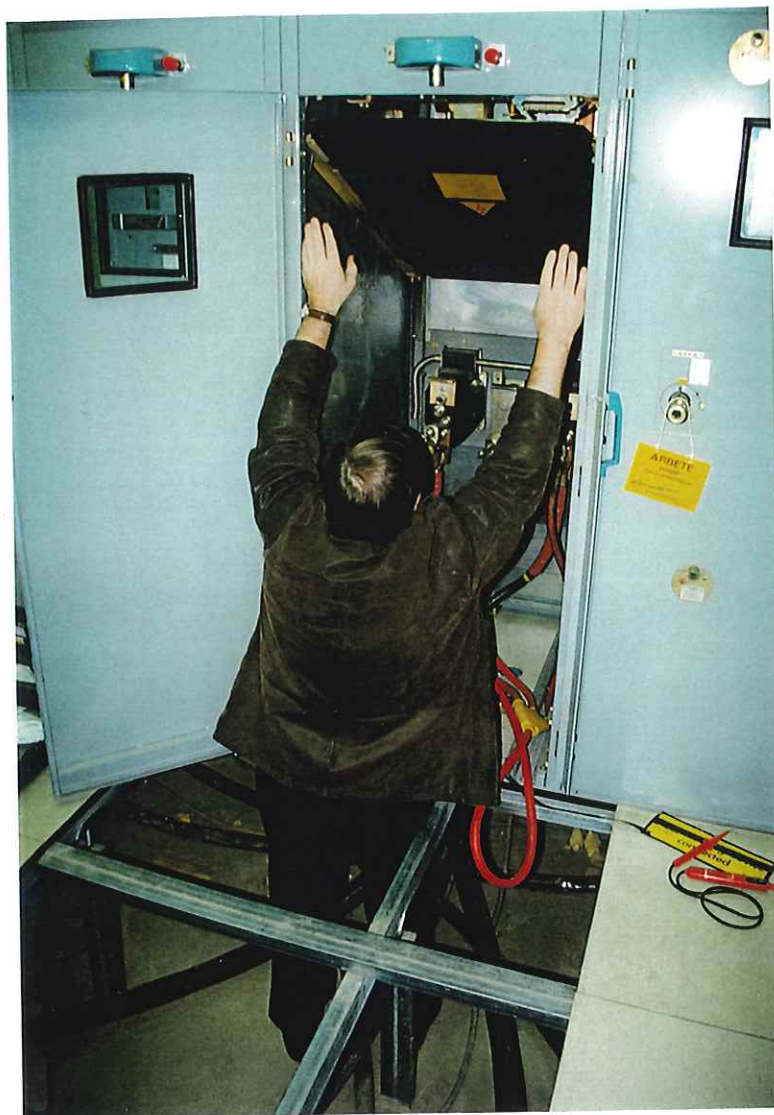
Foto 5 visar att det går att komma åt de övre spänningsförande hornen även om man står på golvet.
