**Yttrande över misstanke om brott mot ellagstiftningen vid olycka hos SAAB 990128**

**Komplettering av yttrande 2000-09-29 över misstanke om brott mot ellagstiftningen vid olycka hos SAAB 990128**

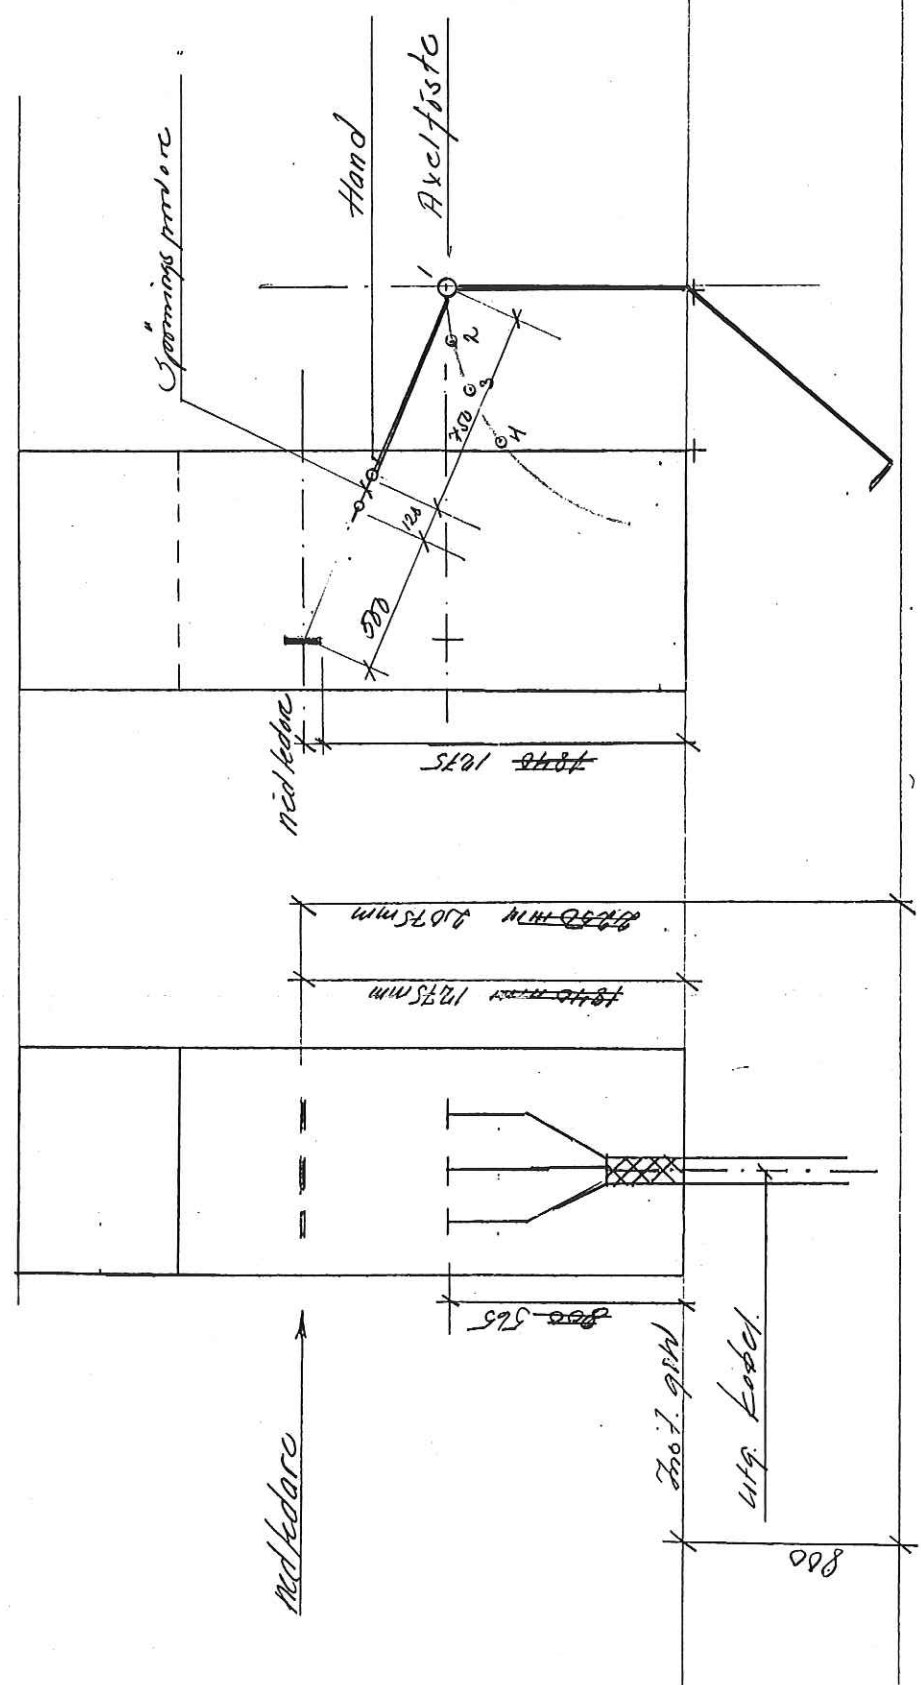
| Löze | Provare<br>arm L | diff |

ÖPP 8 tms 220  
 Utredning olycka 28/1-99  
 Spänningsprov provarm 6-tänd  
 20° bärvid 900

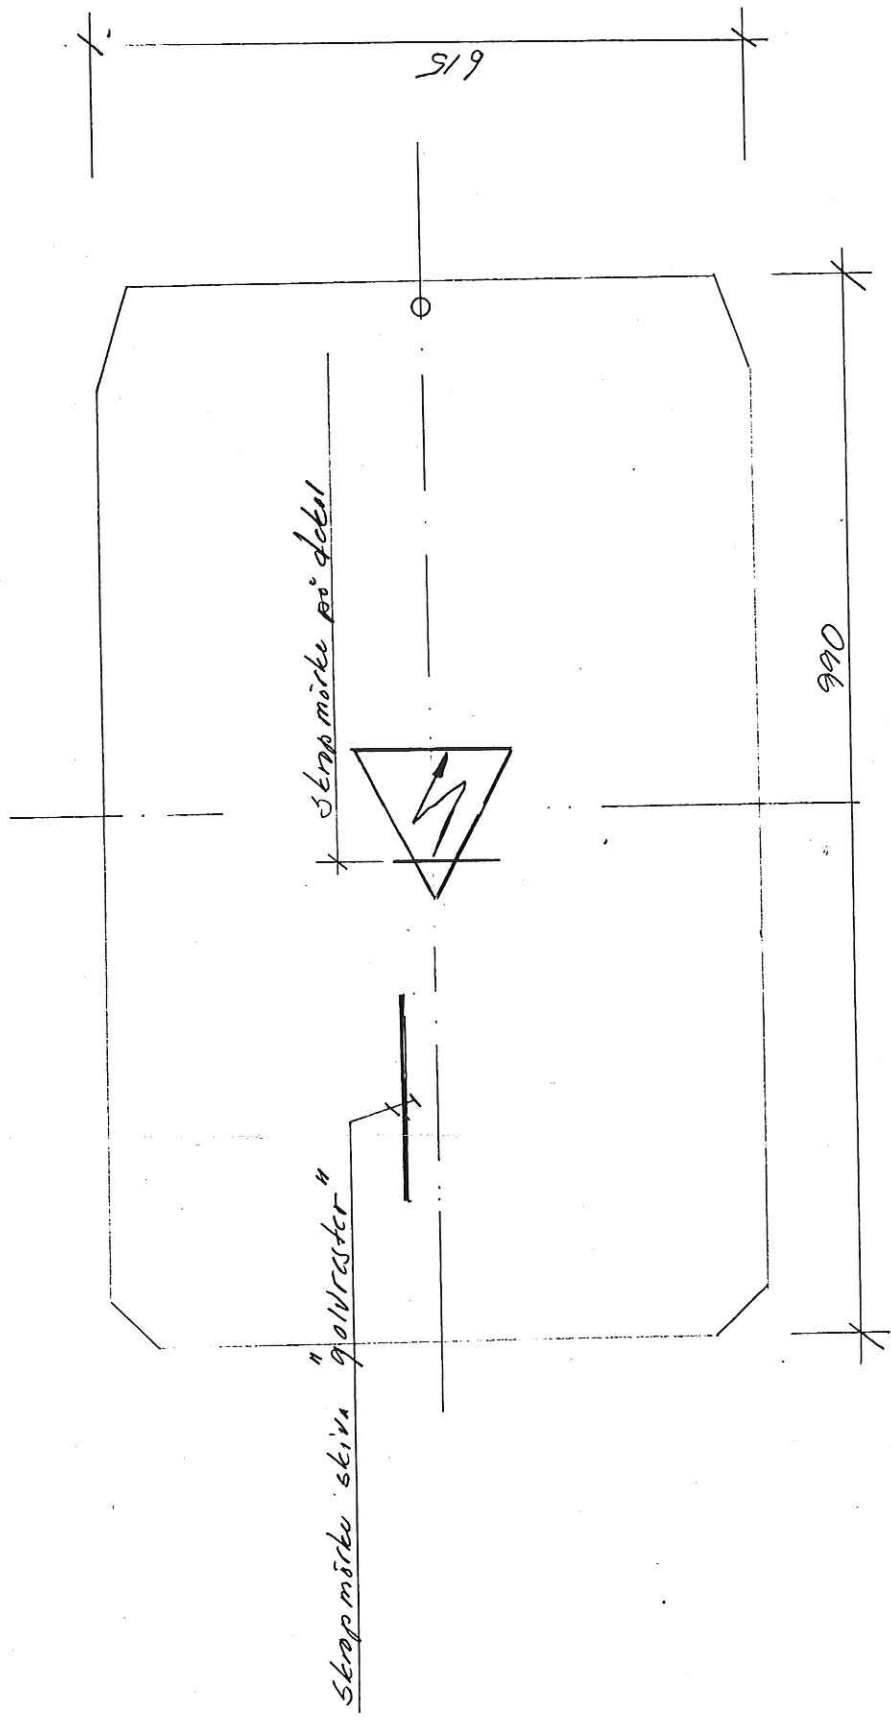
| Tillhör utredning elolycka | | | | | | | | | | | | |

Skärmplac. efter olynka

Plats för fordringsverktyg och  
skärmar för avskärmning

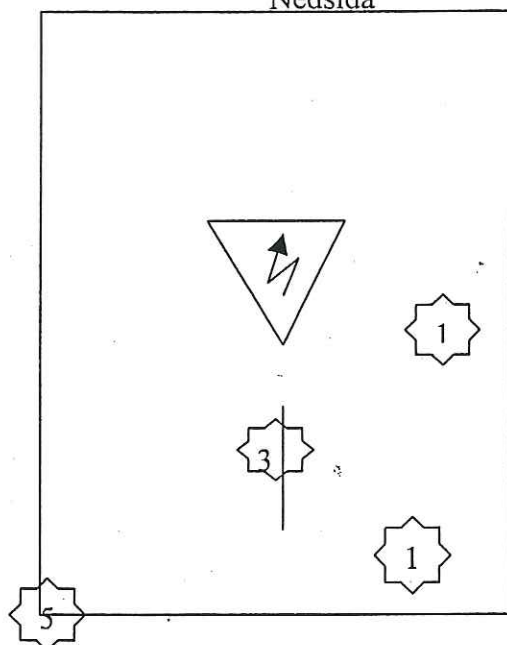
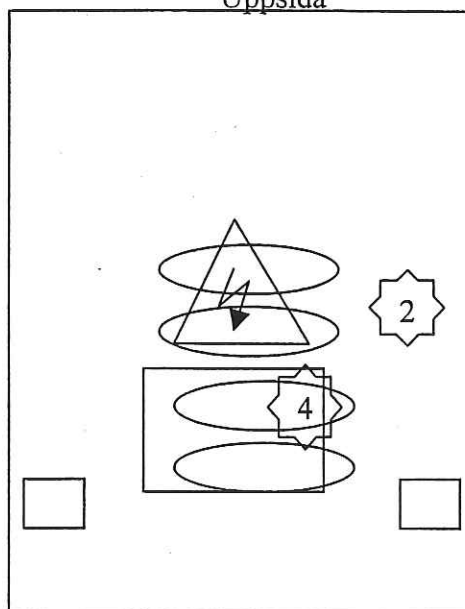
3. De enda personerna som befann sig i rummet mellan [REDACTED] besök och olycksögonblicket var Johan Edlund och Tomas Winter.
4. Polisens foto enligt ovan visar spår efter ljusbågen, speciellt på skivans nedersta högra hörn. Skivan har rengjorts innan den sattes tillbaka i fack H2 efter saneringen. SKLs analys av skivan visar bland annat spår av partiklar innehållande järn, koppar och zink på den sida av skivan, vi har kallat för nedsida. På samma sida av skivan hittades även spår av silver och tenn. Kopia av rapporten, daterad 2000-10-24, bifogas.

Partikelspårerna talar för att skivan har legat på golvkonstruktionen framför fack H2 när ljusbågen pågick dvs vid olycksögonblicket.

Nedsida

Uppsida
